MD-11型機のバルク・カーゴ・ドア位置での転落事故に対する 強風の影響

Influence of Strong Wind on the Fall Accident at the Bulk Cargo Door Position of an MD-11 Airplane

Abstract

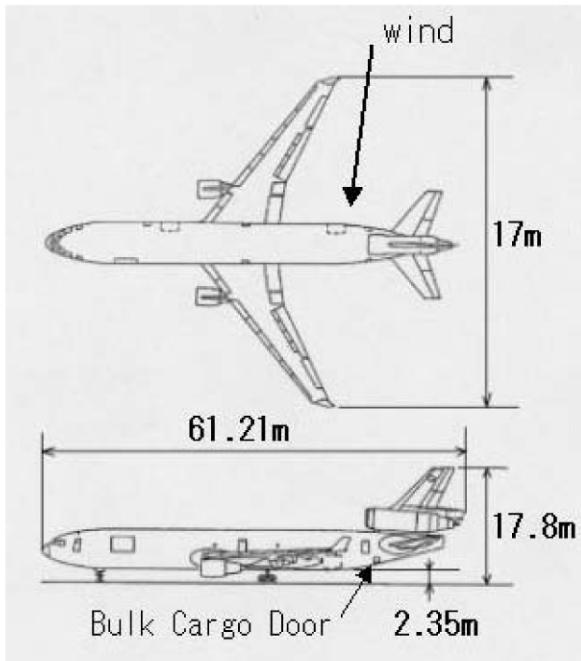
Fig. 1 MD-11 airplane

MD-11 の後部バルク・カーゴ・ドアは Fig.1 に示したように水平尾翼付近にあり、転落事故現場は胴体の風下側のドア位置である。

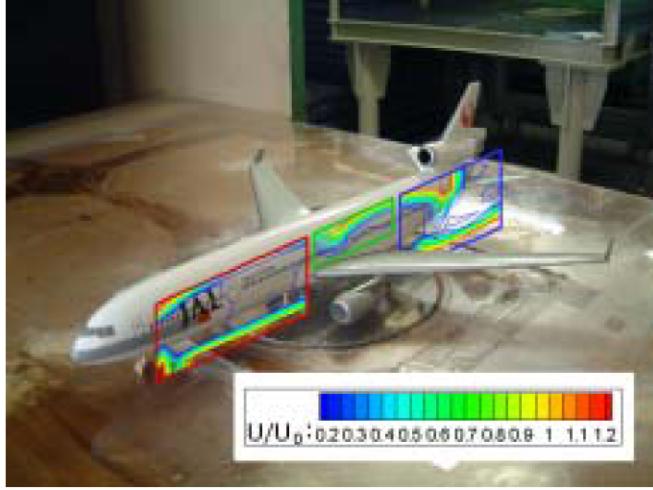
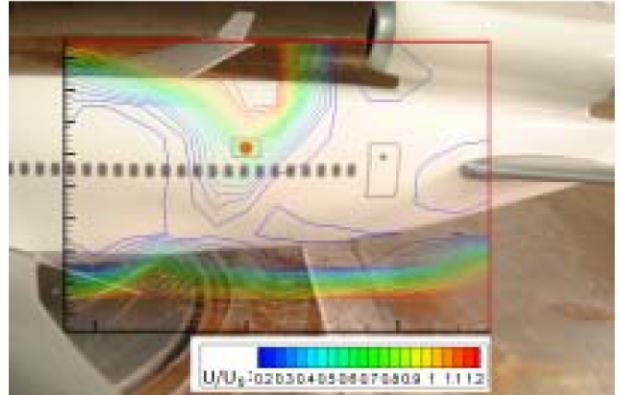
Fig.5 (a) Velocity contour of leeward side (90deg.)

Fig.5(a)および(b)に、風向 90 度での風下側の流速分布を示す。Fig.5(a)より、風下側は物体後流側なので流速は全体的に遅い値を示しているが、Fig.5(b)に示した様に胴体後部の下側と垂直尾翼付け根付近の胴体表面近くで流速が速くなり、風向 90 度での実験の中で最も流速が速くなっている。最大で一様流速の約 1.2 倍になっている。

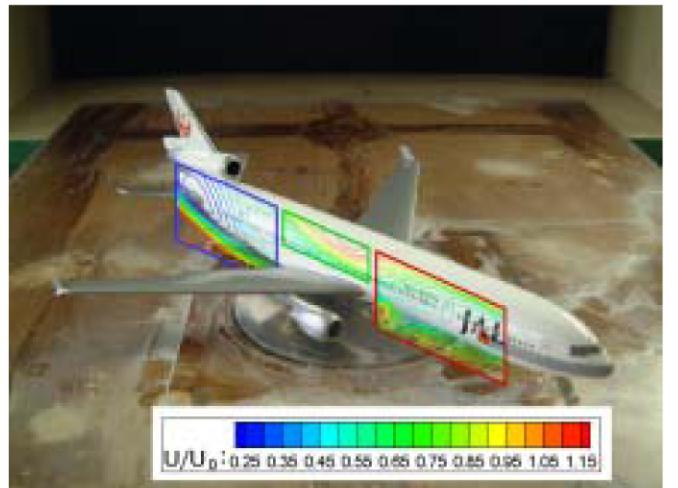
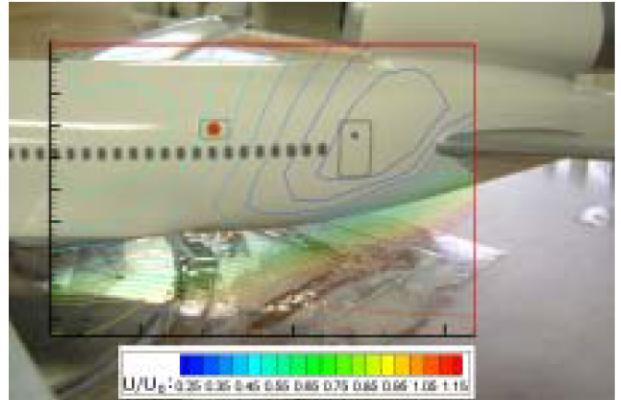
Fig.6 (a) Velocity contour of leeward side (135deg.)

Fig.6(a)および(b)に、風向 135 度での風下側の流速分布を示す。主翼位置の胴体上面付近と胴体後部下側の胴体

表面付近では風向 135 度での実験の中で最も流速が速くなり、最大で一様流速の約 1.2 倍になっている。機軸に対する風向が 90 度と 135 度の場合では共通して、胴体風下側の飛行機後部の下側の流れが最も加速されるという実験結果を得た。

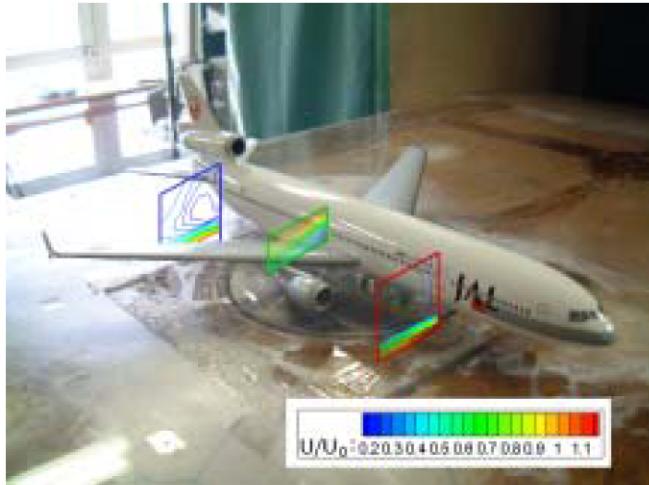
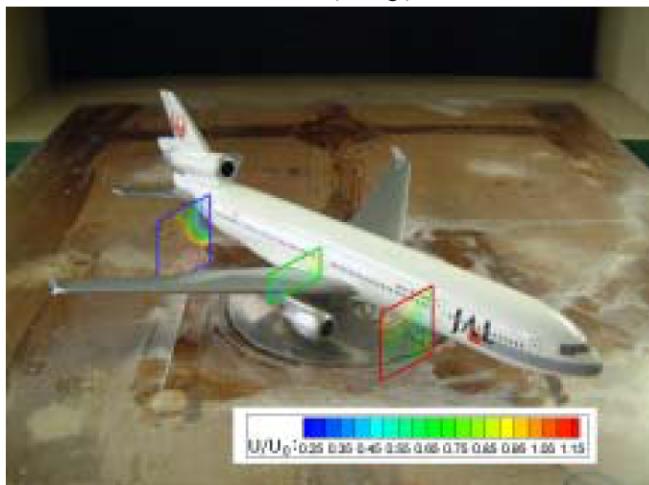
Fig.7 (a) Velocity contour of leeward side at doors
(90deg.)

次に胴体前部のドア位置、主翼上面部のドア位置、およびバルク・カーゴ・ドア位置で、胴体より 1cm 離れた位置から翼幅方向に主翼エンジン位置まで流速を測定した結果を Fig.7(a)および(b)に示す。Fig.7(a)は機軸に対する

る風向が 90 度の場合での胴体風下側の流速分布であり、Fig.7(b)は機軸に対する風向が 135 度の場合のものである。90 度の場合は、Fig.7(a)より胴体後部下側で一様流速よりも速い領域が翼幅方向に主翼エンジン位置付近にまで存在している。下側以外の胴体後部の領域では、流速が胴体後流の影響のため遅い値となっている。胴体前部のドア位置でも同様の結果が得られているが、前部の流れは後部の流れに比べ下側の領域で加速されていない。他方、風向 135 度の場合では、Fig.7(b)より風向 90 度の場合の胴体後部の流れと同様に、胴体後部下側で一様流速よりも速い領域が翼幅方向に主翼エンジン取り付け位置付近にまで存在している。この領域は高さ方向には胴体の半分の高さ付近に至るまで存在し、流速が遅い領域は胴体付近のみに留まっている。これらの事から、胴体後部下側では胴体後部が斜めの円錐状になっているために、機軸に対する風向が 90 度の場合よりも風向が 135 度の場合の方が、より大きな吹き上げが胴体後部において起きているものと考えられる。従って、横風成分を持つ飛行機後方からの強風がある場合、バルク・カーゴ・ドア付近での作業には注意が必要である。

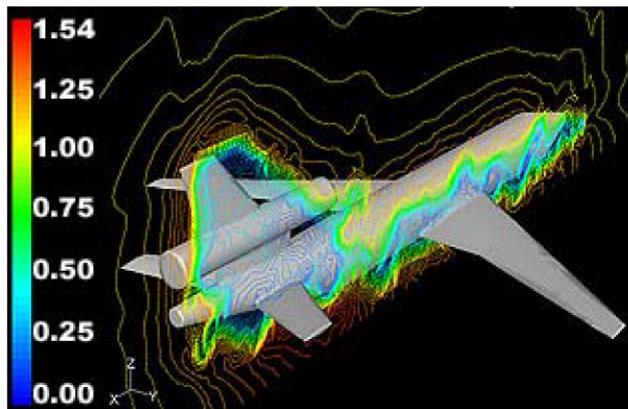
Fig.9(b) Velocity contour of leeward side (90deg.)

Fig.9(a)～(d)に、各風向に対して胴体から Y 方向に 10cm 離れた X-Z 平面上での流速分布を示した。図中の値は流速を一様流速 13m/s で割った割合である。Fig.9(a)と(d)では、風向がお互いに逆であるが、その分布に大きな差異は見られない。Fig.9(b)は風向 90 度の場合の風下

側の流速分布である。垂直尾翼部分で流れが遮られ低速領域が存在する。また、最高流速が、一様流速比で 1.54 となっている。Fig.9(c)は風向-135 度での風下側流速分布であり、Fig.9(b)と同様に垂直尾翼付近に低速領域が存在する。ただし、90 度の場合に比べて、その低速領域は広範囲には及んでいない。最高流速は一様流速比で 1.46 であり、風向 90 度の場合に比べてやや流速が遅くなっている。最高流速比の値は実験と計算で少し異なるが、定性的には一致した結果が得られている。

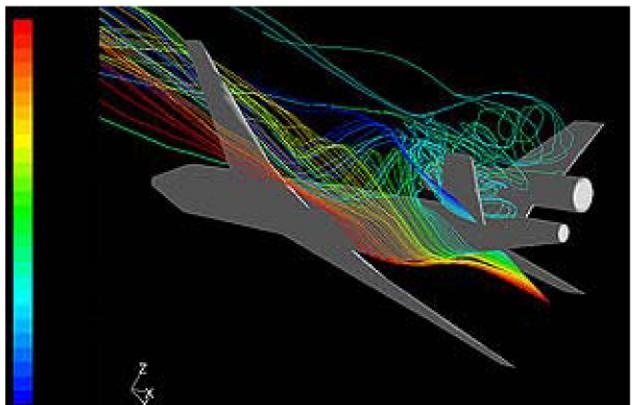
Fig.10(b) Path lines of lower part (-135deg.)

Fig.10(a), (b)は風向-135 度の場合の機体後方からの流跡線を表わしている。図中の配色は粒子の位置を示すもので、流速には関係しない。Fig.10(a)では、水平尾翼上面から左主翼に流れる上部の流れが分かる。垂直尾翼と水平尾翼の付け根付近で非常に複雑な流れが生じている。この流れは主翼部分にまで影響を及ぼしている。Fig.10(b)では、胴体後部を回る流跡線を示している。流れは胴体の曲面に沿って流れ、最下点通過後は下から吹き上げる流れとなっている。

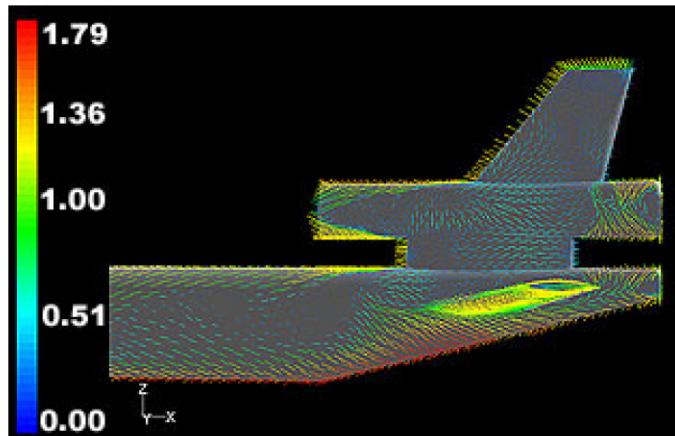
Fig.11 Velocity magnitude and vector (-135deg.)

Fig.11 は、風向-135 度の場合の胴体尾部付近の壁面上の流速と風向を表わしている。風下側では全体にわたって複雑な流れとなっており、水平尾翼斜め下の前方部分で、胴体下部を回った後の吹き上げ流が見られる。実際には、渦流になっていると考えられる。バルク・カーゴ・ドア付近では垂直尾翼と水平尾翼が上部からの流れを遮るために、上部からの吹き下ろしがほとんどなく、下方からの吹き上げ流により流速が速くなっている。流速が一

様流速比で 1.4 になっている。このように、機軸に対して横風成分がある場合、風下側バルク・カーゴ・ドア付近では非常に複雑な渦流を伴った強い吹き上げとなる。

なお、地上整備会社では緊急の再発防止策として、ロック・ピン確認時は必ず補助ステップの手摺りを握って行うこととした。さらに今回の結果を参考により効率的なロック・ピン確認の作業手順の変更も検討されている。
