MD-11型機のバルク・カーゴ・ドア位置での転落事故に対する 強風の影響

Influence of Strong Wind on the Fall Accident at the Bulk Cargo Door Position of an MD-11 Airplane

Abstract

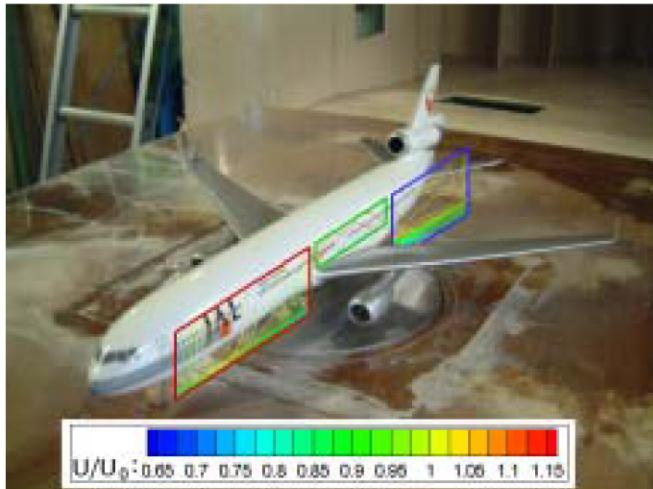
Fig.4 Velocity contour (0deg.)

Fig.4 に、機軸に対する風向が 0 度での飛行機胴体から 1cm 離れた位置における流速分布を示す。この図から、飛行機の頭部の水平断面がほぼ橿円形をしているため、飛行機前部において流れが加速されている領域が存在する。主翼上面付近では主翼によって流れが加速されており、一様流速に対して 1.15 倍になっている。また主翼の後ろ側では主翼後流の影響のため流速が遅くなっている。実験で用いた 1/100 スケールの飛行機模型の翼断面形の座標値や製作精度は不明であるが、風向 0 度の場合の流速分布の特徴は、翼断面形が考慮されていると考えられ、使用した模型を用いて流れを調べることに特に問題はないと考えている。

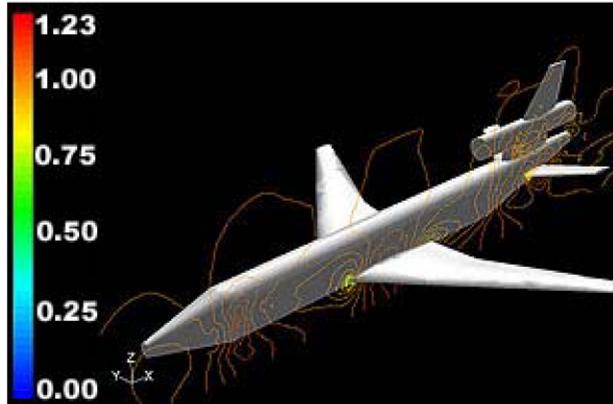
Fig.9(a) Velocity contour (0deg.)

Fig.9(a)～(d)に、各風向に対して胴体から Y 方向に 10cm 離れた X-Z 平面上での流速分布を示した。図中の値は流速を一様流速 13m/s で割った割合である。Fig.9(a)と(d)では、風向がお互いに逆であるが、その分布に大きな差異は見られない。Fig.9(b)は風向 90 度の場合の風下

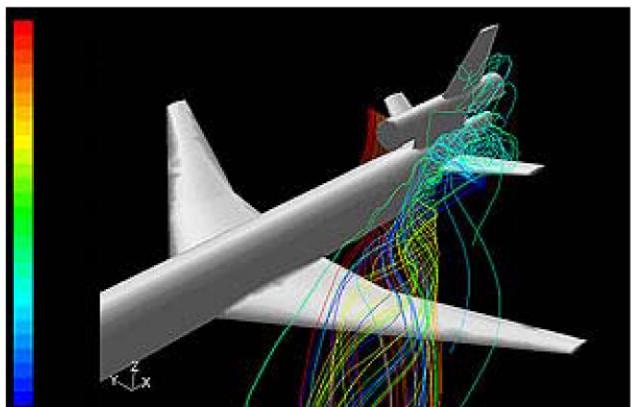
Fig.10(a) Path lines of upper part (-135deg.)

Fig.10(a), (b)は風向-135 度の場合の機体後方からの流跡線を表わしている。図中の配色は粒子の位置を示すもので、流速には関係しない。Fig.10(a)では、水平尾翼上面から左主翼に流れる上部の流れが分かる。垂直尾翼と水平尾翼の付け根付近で非常に複雑な流れが生じている。この流れは主翼部分にまで影響を及ぼしている。Fig.10(b)では、胴体後部を回る流跡線を示している。流れは胴体の曲面に沿って流れ、最下点通過後は下から吹き上げる流れとなっている。
